Asbestinventarisattest

Esp 47, 1745 Opwijk

Attestnummer : **20251007-000451.000**
Uitgegeven op : **07.10.2025**
Geldig tot : **Onbeperkt** (tenzij de toestand wijzigt)

Asbestveilig (maar mogelijk niet asbestvrij)

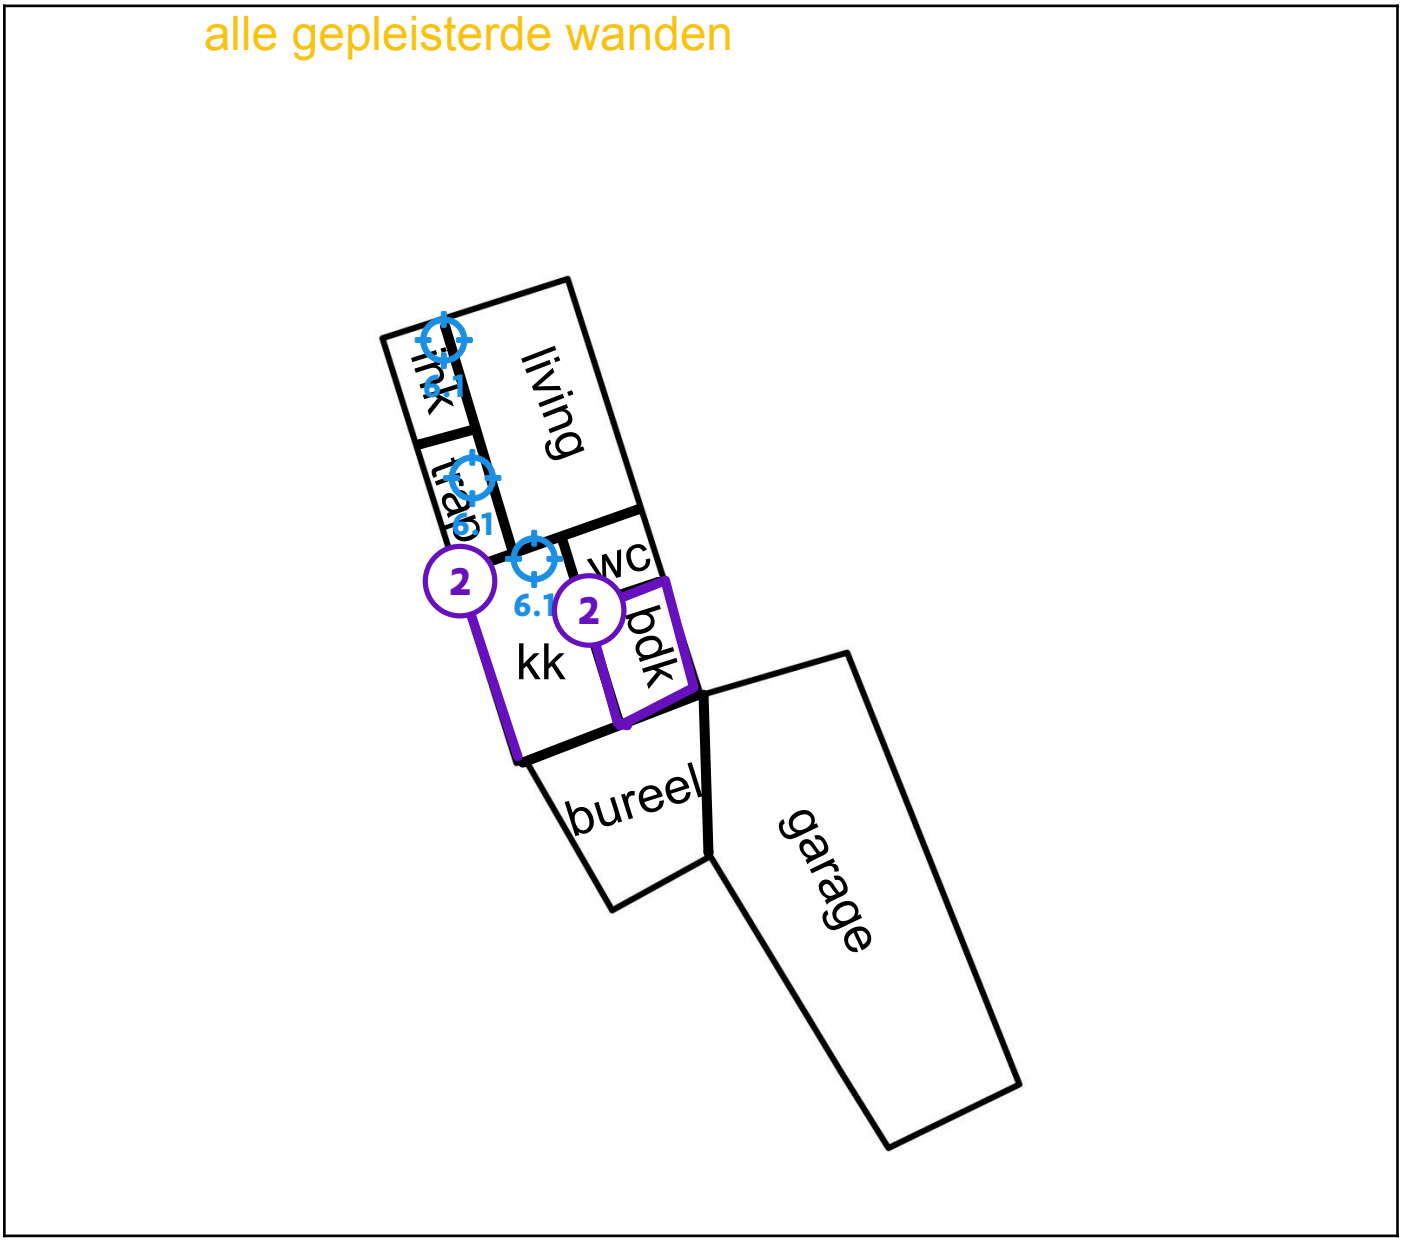
Plan 1.1: Hoofdgebouw plan gvl

Beschrijving	Type	Actie
2. faiancelijm achter tegels	Advies	-
6. pleisterwerk wanden	Geen asbest	-
6.1 Code: mm01	Mengmonster	-

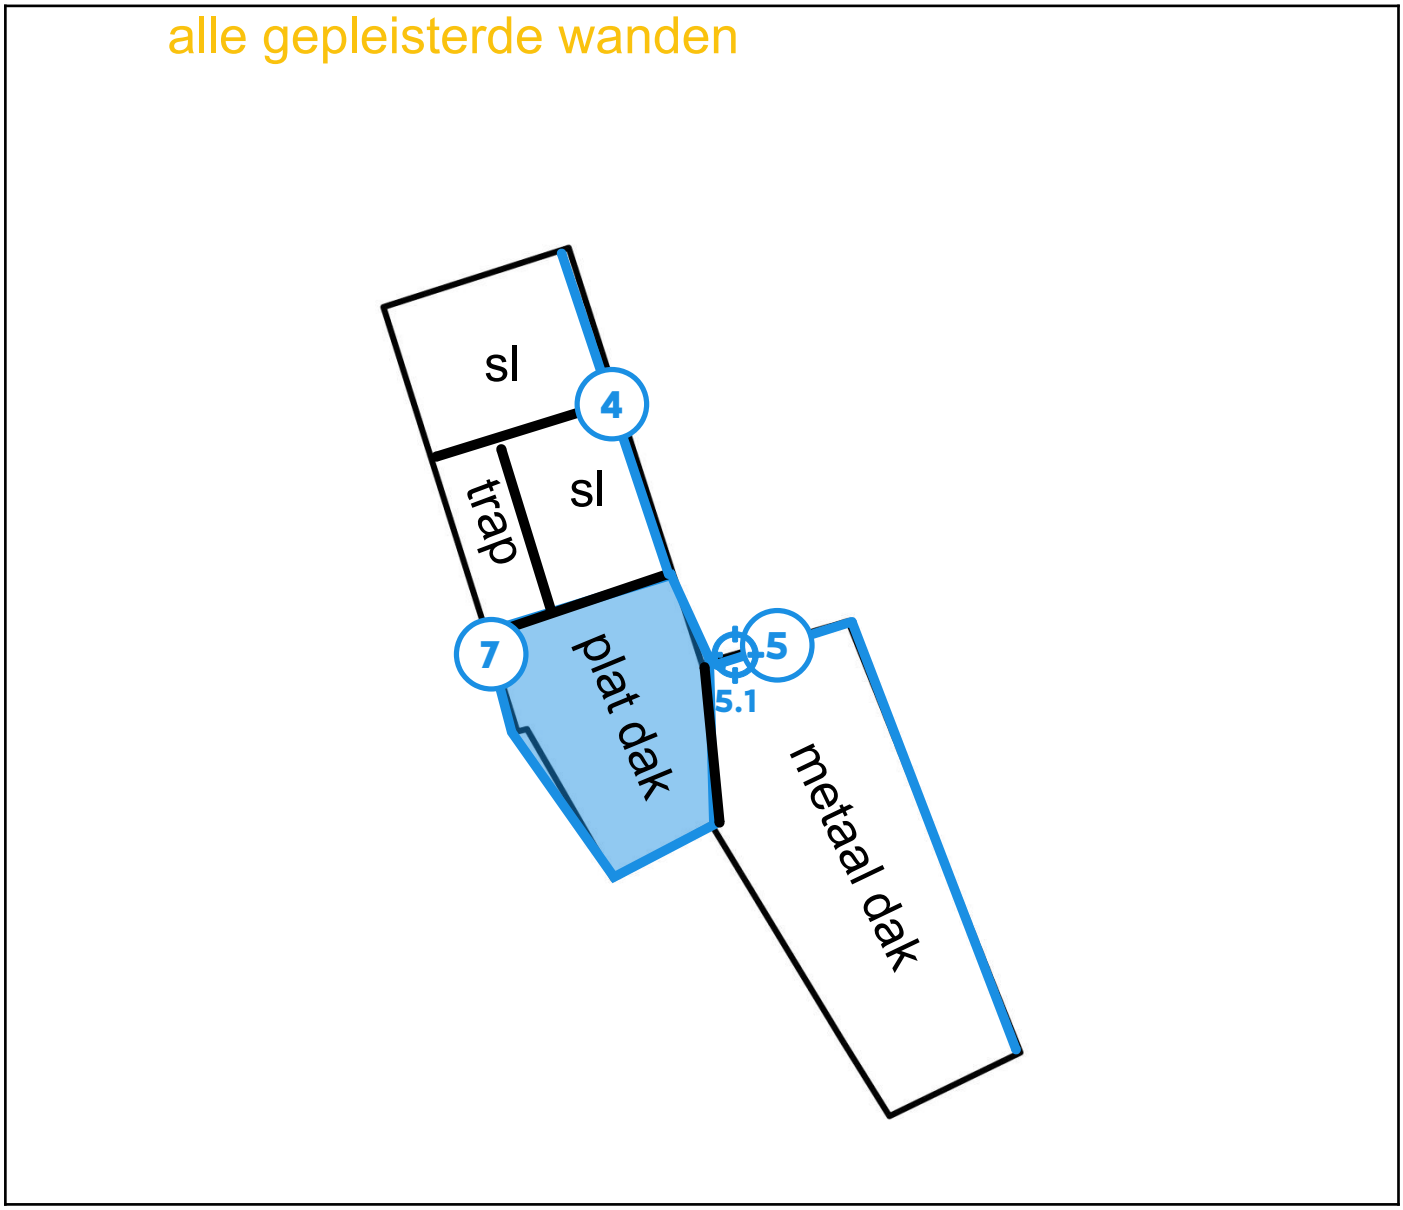
Plan 1.2: Hoofdgebouw plan 1e

Beschrijving	Type	Actie
4. Leien gevel	Geen asbest	-
5. dekstenen garage	Geen asbest	-
5.1 Code: Mm2	Puntmonster	-
6. pleisterwerk wanden	Geen asbest	-
7. roofing dak	Geen asbest	-

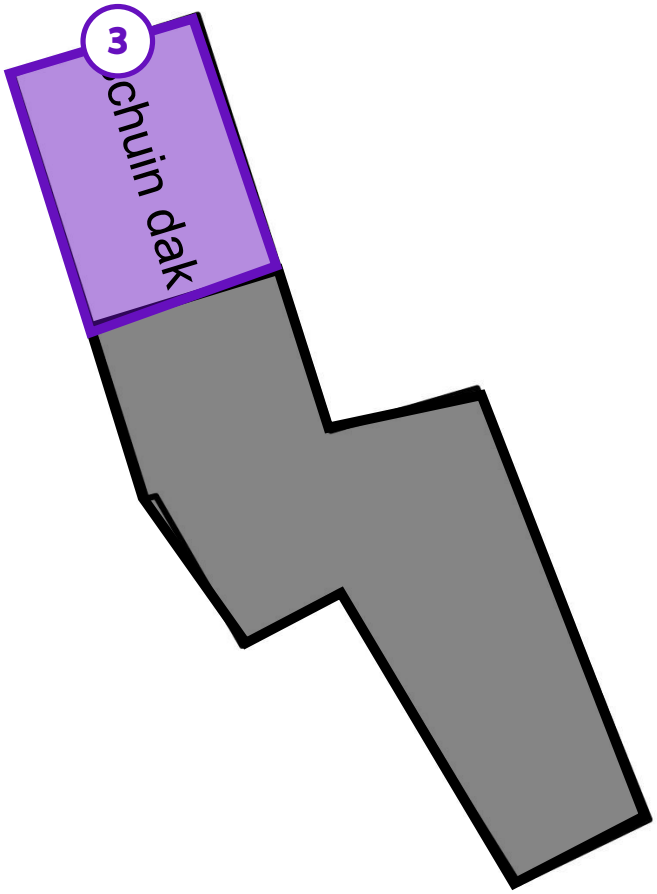
Plan 1.3: Hoofdgebouw plan dak

Beschrijving	Type	Actie
3. Onderdak type: vernieuwd 2014	Advies	-

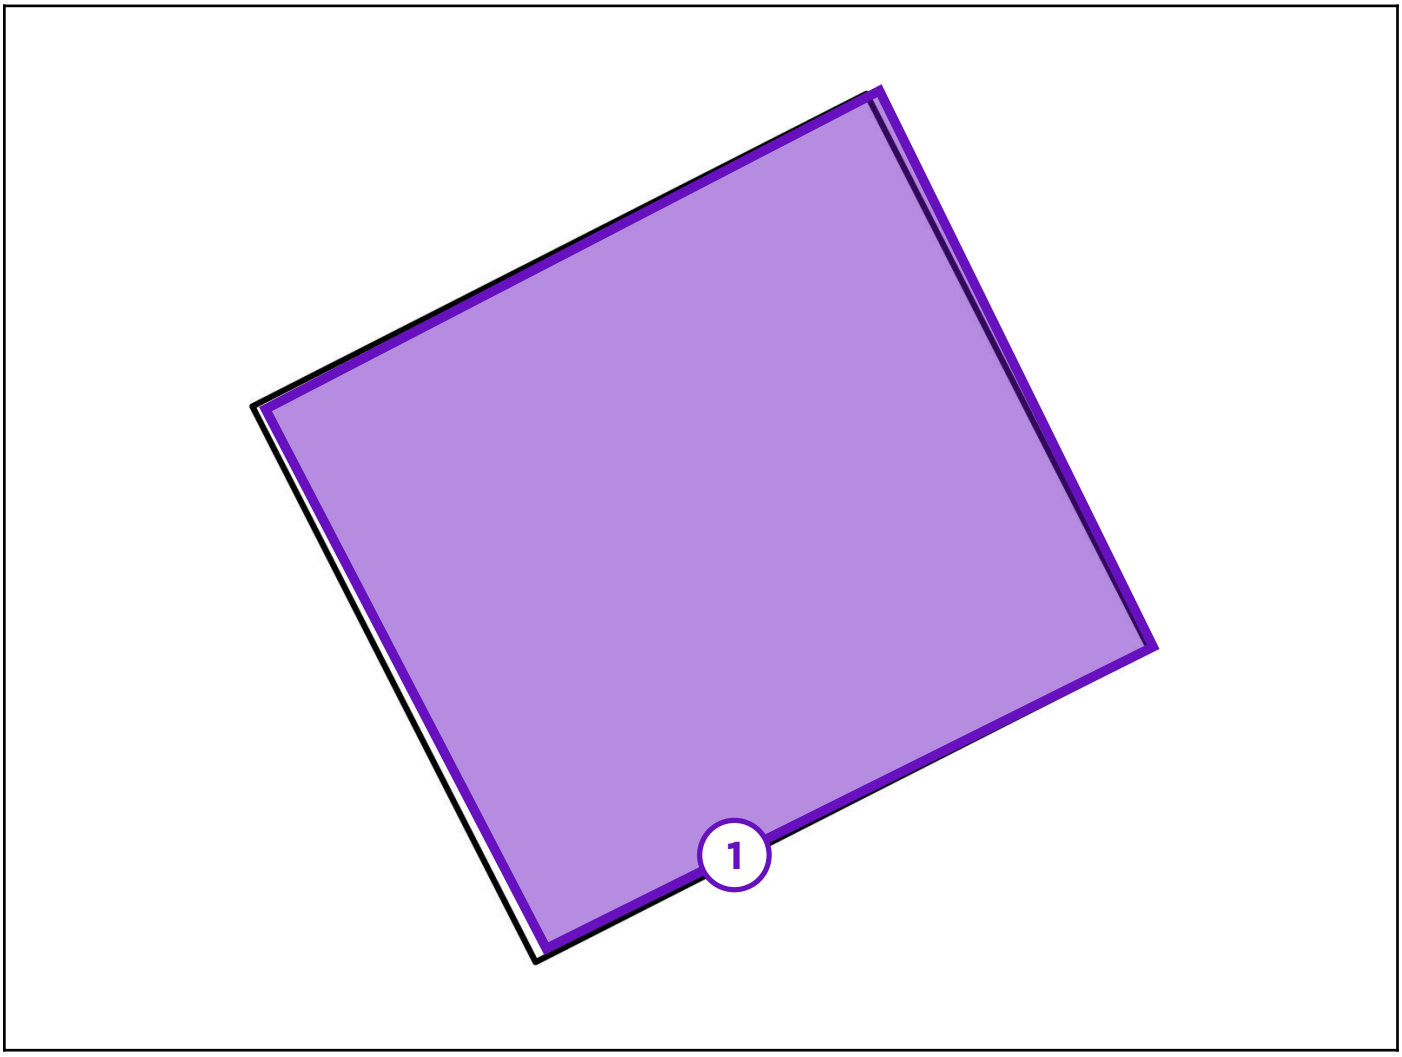
Plan 2.1: Tuinhuis plan gvl

Beschrijving	Type	Actie
1. Vloerzeil type: novilon	Advies	-

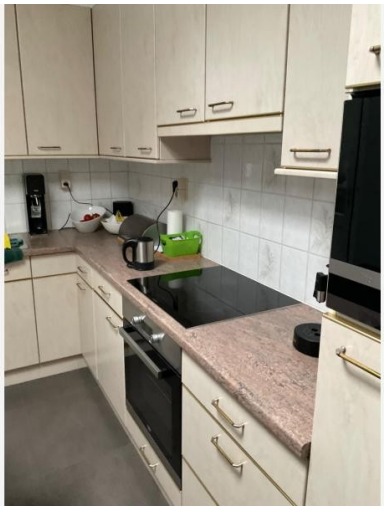
Fiche 2: faiancelijm achter tegels

Achter de tegels bevindt zich faiancelijm. Deze moet volgens het IP verplicht bemonsterd worden. Tijdens de inspectie heeft de inspecteur geen faiancelijm aangetroffen, maar heeft hij wel een sterk vermoeden dat zich deze achter de tegels bevindt. Let op bij werken aan deze plaatsen. Faiancelijm kon vroeger asbesthoudend zijn. Een bijkomend onderzoek is aangeraden indien er werken gepland zijn.

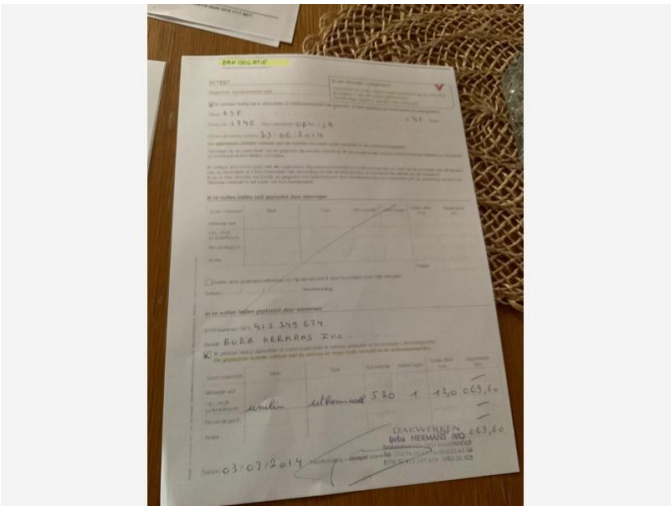
Fiche 3: Onderdak type: vernieuwd 2014

Dit onderdak type is niet asbest verdacht. Deze zijn steeksproefsgewijs vastgesteld en kunnen, indien de vastelling dit niet toeliet, geen uitspraak doen over het volledige onderdak.

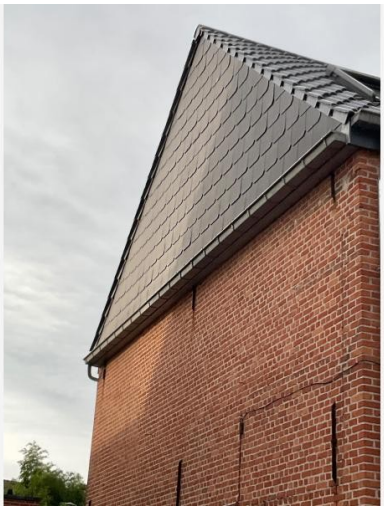
Fiche 4: Leien gevel

Geen asbest

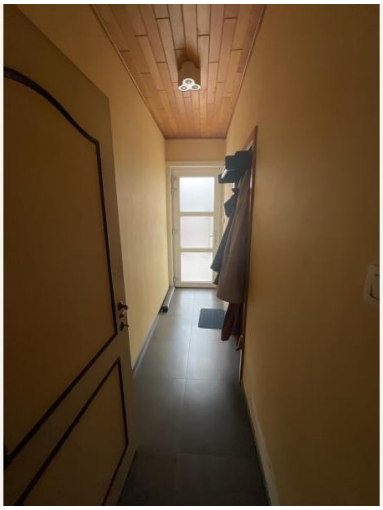
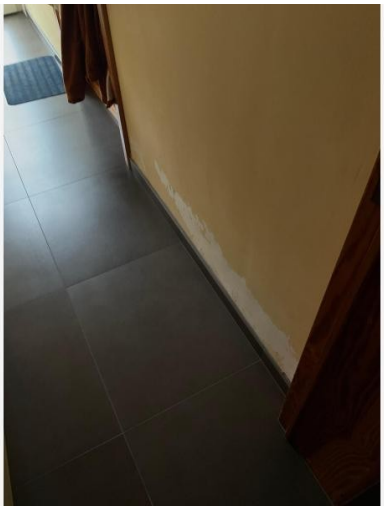
Fiche 6: pleisterwerk wanden

Geen asbest

#	Type	Referentie	Resultaat
6.1	Mengmonster	mm01	Geen asbest
